INSPECCIÓN de OBRAS DE ARTE y UTILIZACIÓN del SISTEMA de GERENCIAMIENTO de PUENTES

de la Dirección de Vialidad de la Provincia de Buenos Aires

Autores: Arq. Gustavo Bandel / Ing. Diego Javier Cernuschi

Publicación cuatrimestral
técnico-informativa
Período mayo / agosto 2024
R.P.I. en trámite

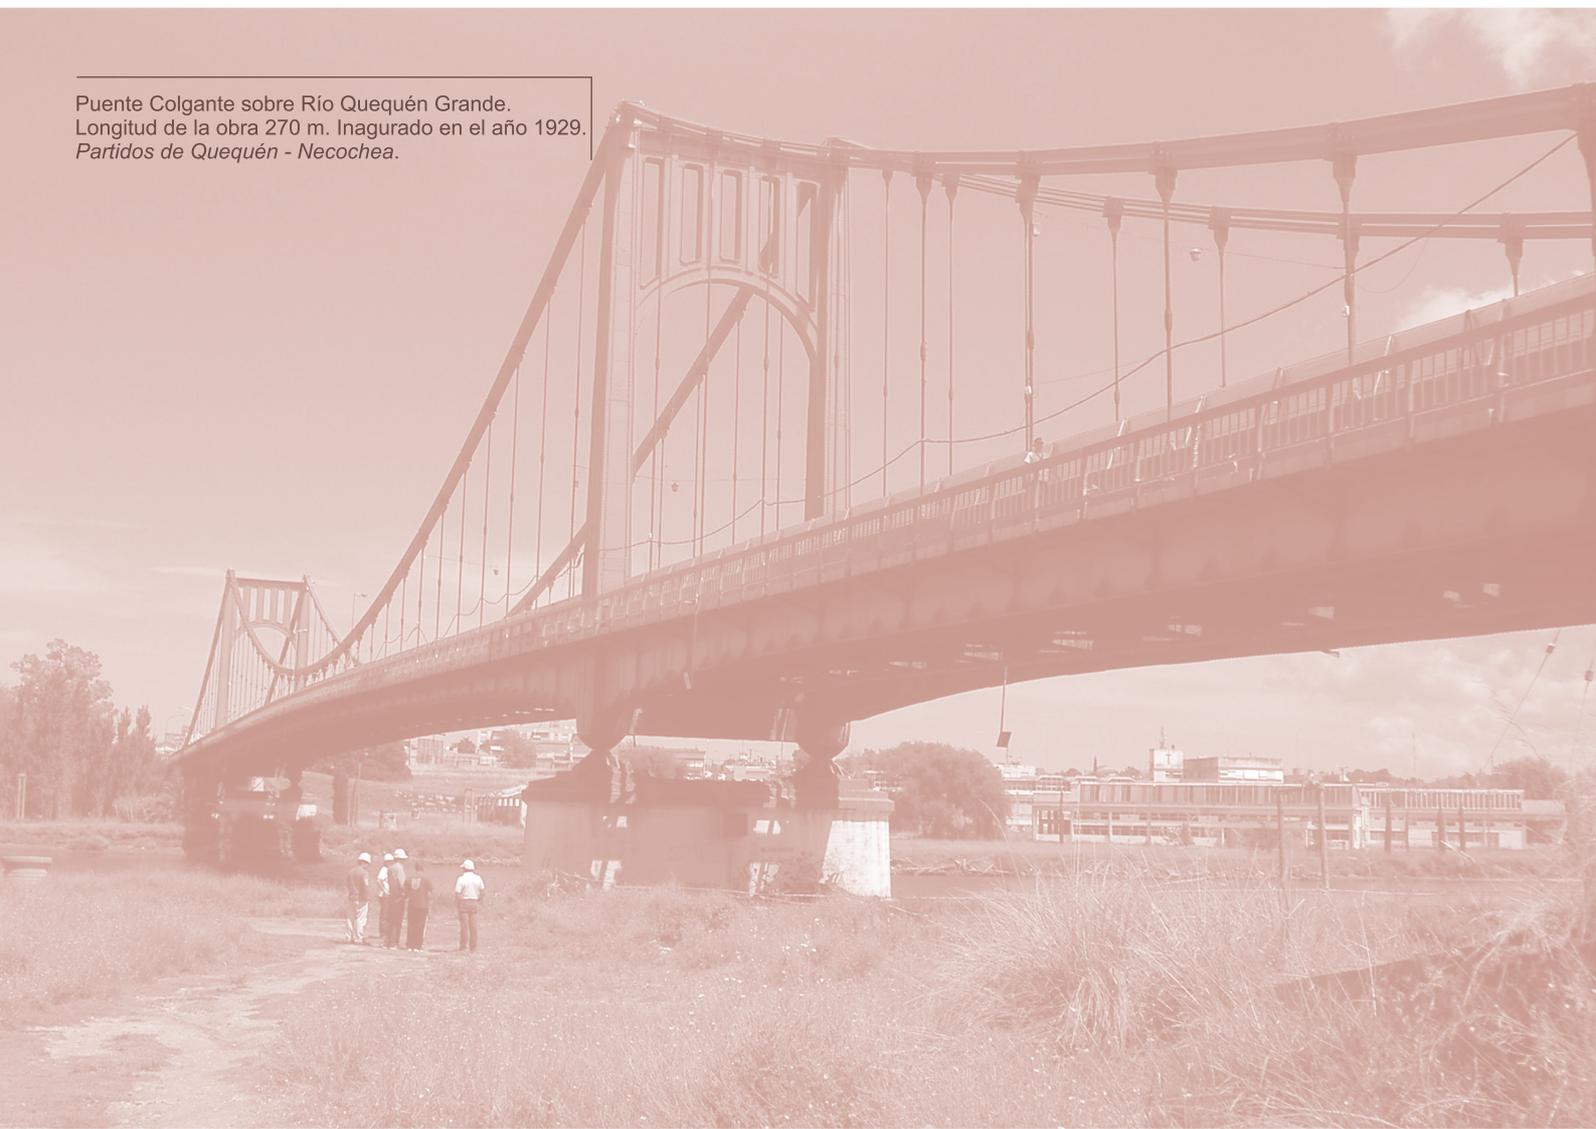
Puente Colgante sobre Río Quequén Grande.
Longitud de la obra 270 m. Inaugurado en el año 1929.
Partidos de Quequén - Necochea.

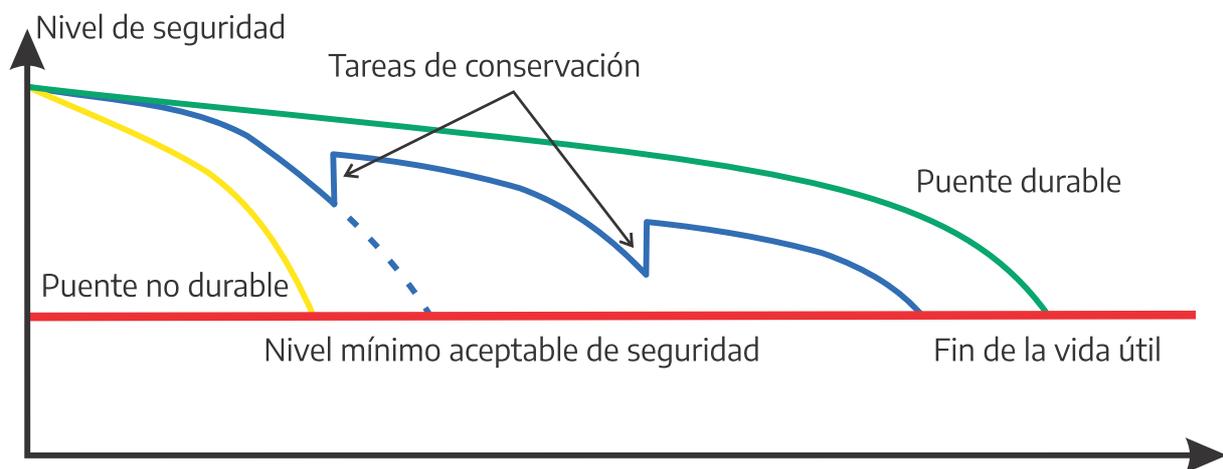
Referido al punto 2, la importancia de las acciones de conservación sobre un puente son fundamentales, y quedan reflejadas en la gráfica siguiente:

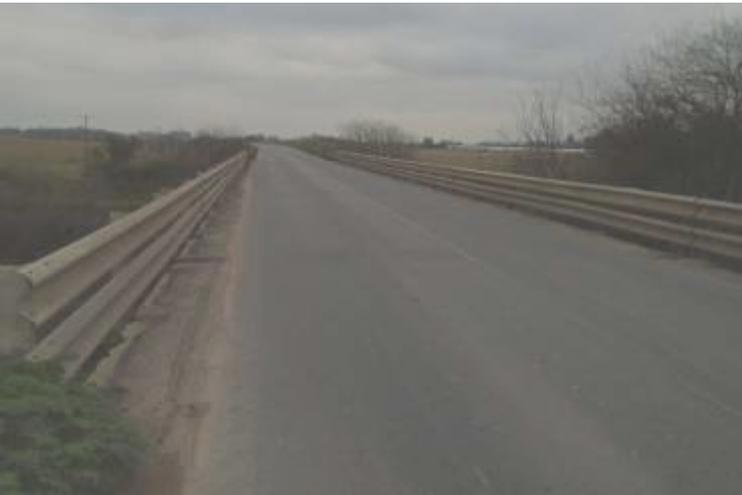
Ensanche Puentes en R.P. 51 s/ Río Areco y A° Tatay

Ancho de calzada original 6 mts.

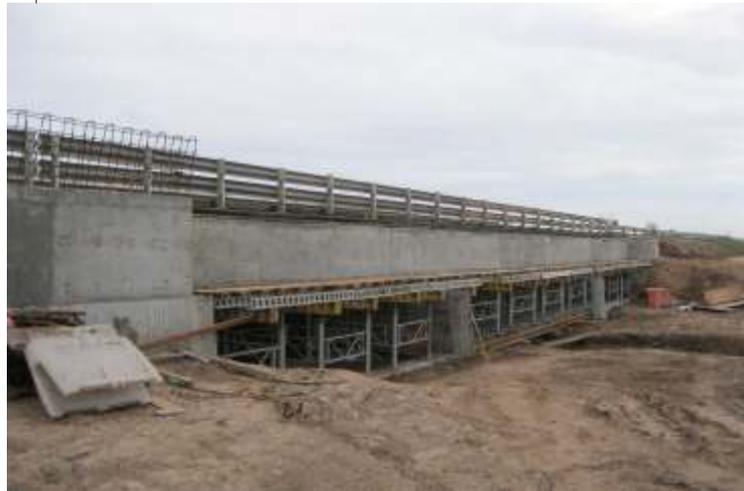
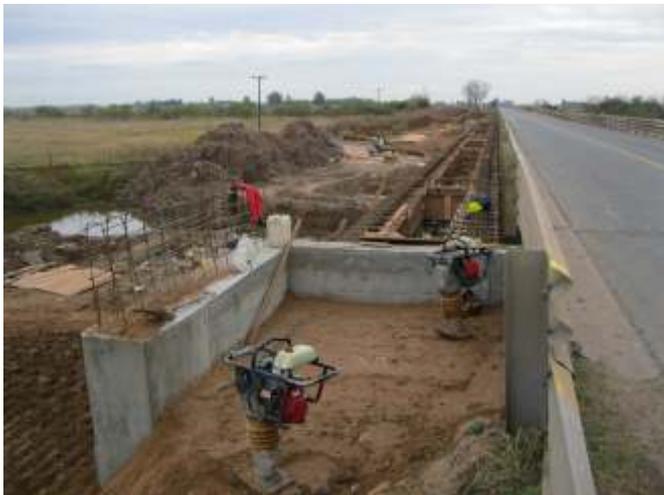
Proceso ensanche de ambos lados

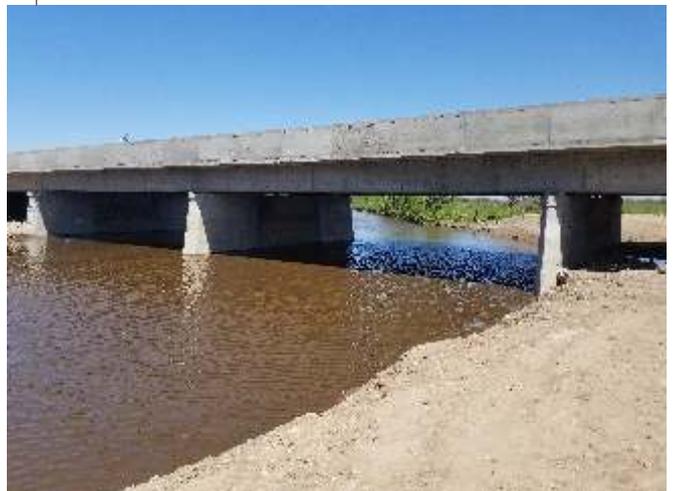
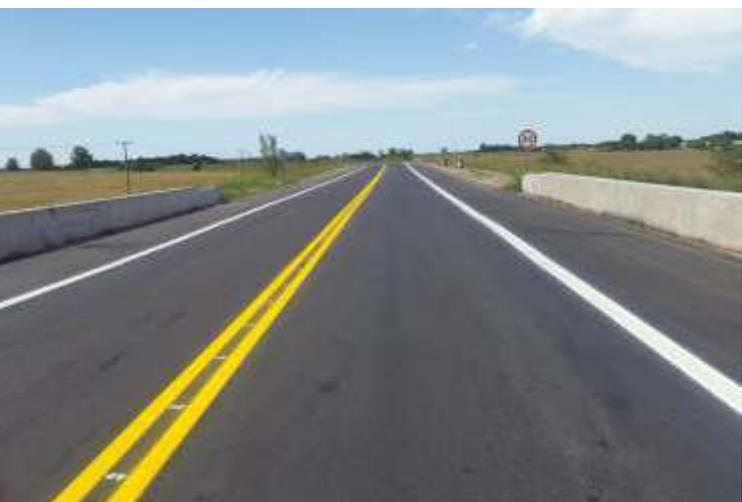
Vista de obra terminada

Ancho de calzada actual 13,30 mts.

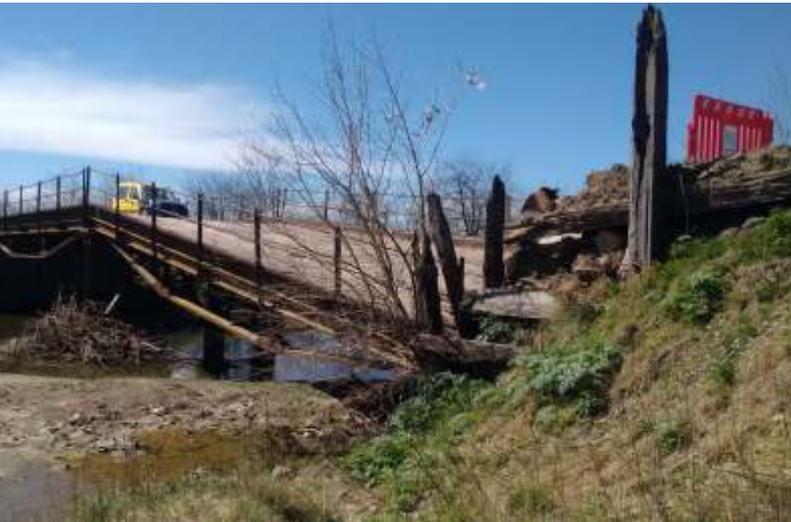
Puente colapsado en cno. 071-06 s / Río Luján

Puente colapsado

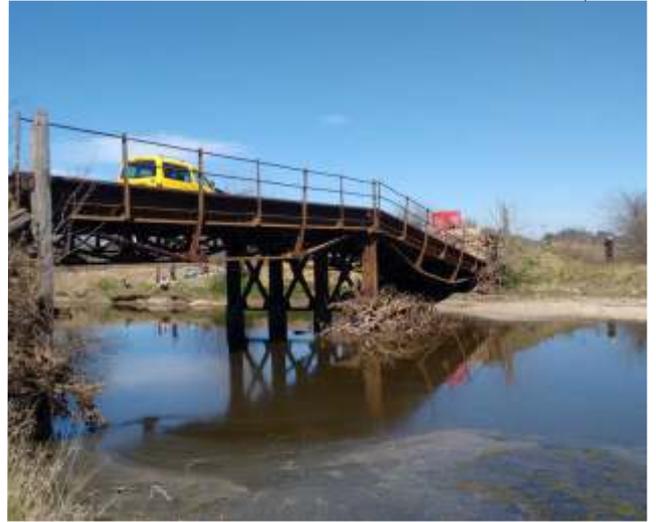
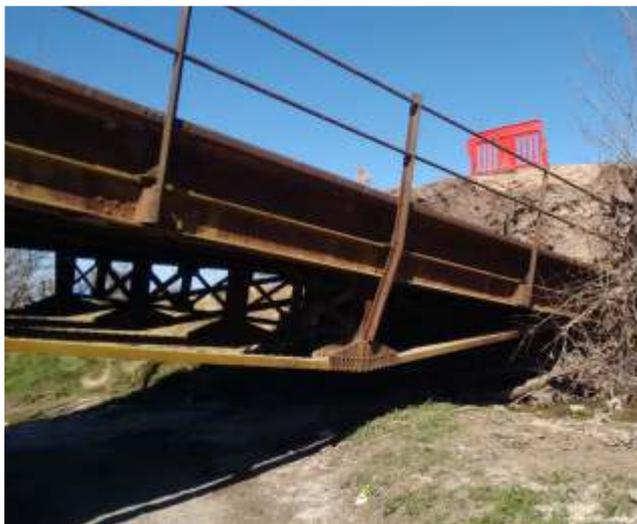
Vista lateral

Tramo colapsado

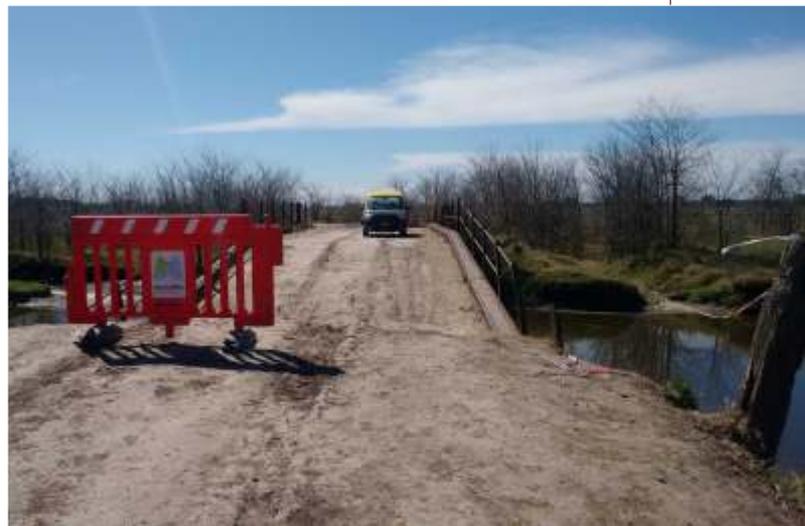
Calzada con tránsito interrumpido

El colapso de un puente, ocasiona frecuentemente pérdidas económicas cuantiosas, tanto por la obra destruida como por la interrupción de la vía de comunicación.

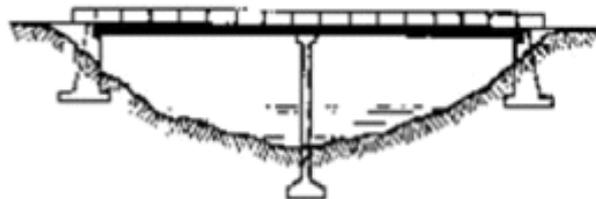
SUPERESTRUCTURA

Permite soportar el tránsito

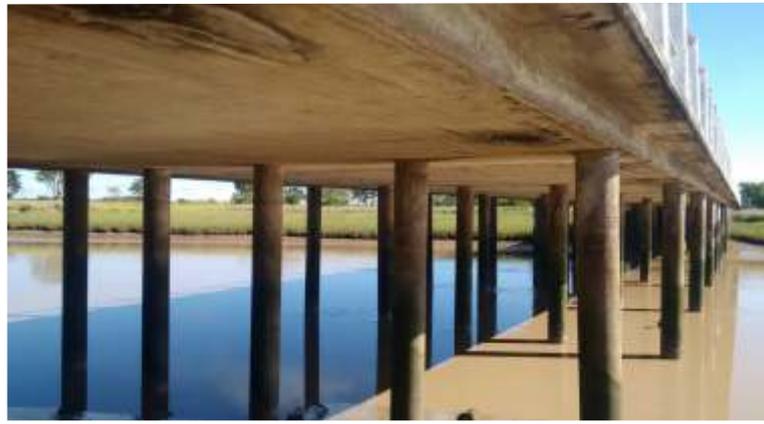
Estado: Bueno: cuando está libre de corrosión, fisuraciones o descascamientos.

Regular: si se aprecian fisuras de menos de 1 mm y/o ausencia del recubrimiento de la armadura en una superficie menor al 10% del total.

Malo: se observan fisuras de más de 1 mm atravesando algún elemento estructural, o falta de recubrimiento en una superficie mayor al 10% del total.

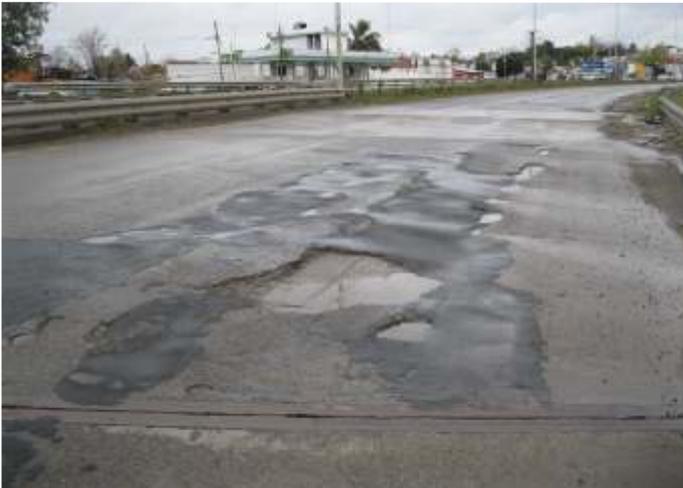
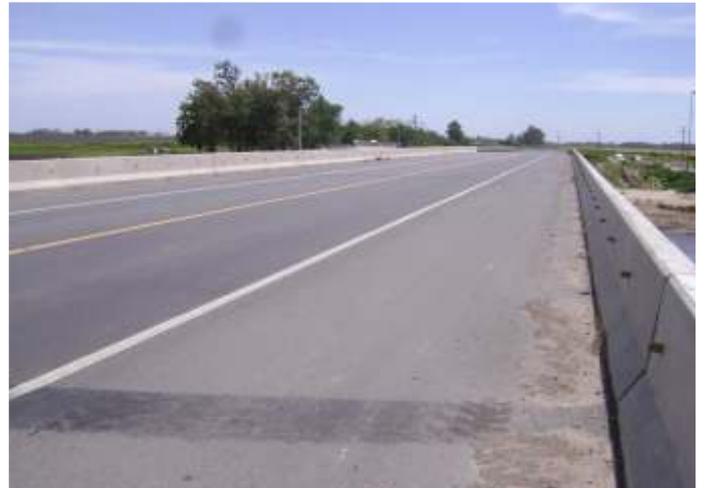
CAPA de DESGASTE: Indicar material de la carpeta

Estado: Bueno: Cuando la carpeta se encuentra libre de deformaciones o fisuraciones excesivas y posee pendientes adecuadas.

Malo: ondulaciones y/o baches en más de un 10% de su superficie.

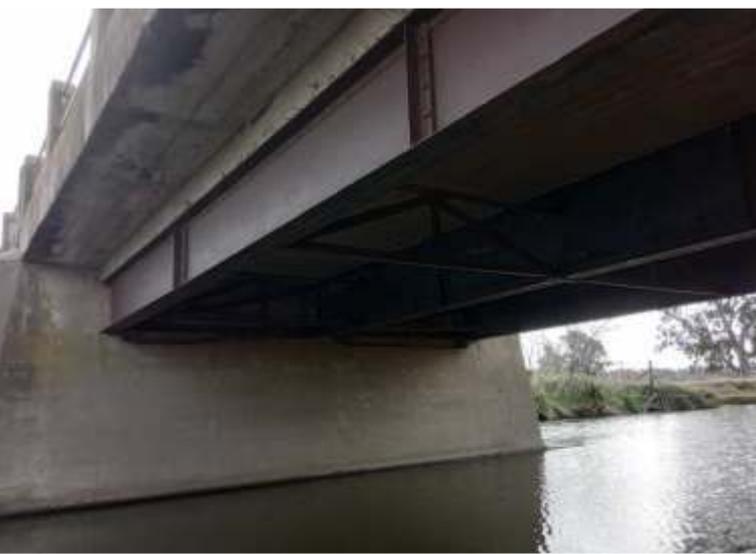
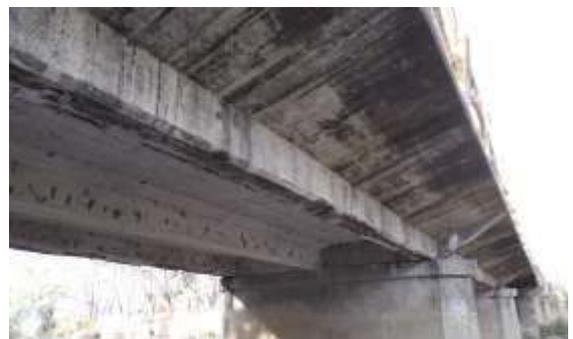
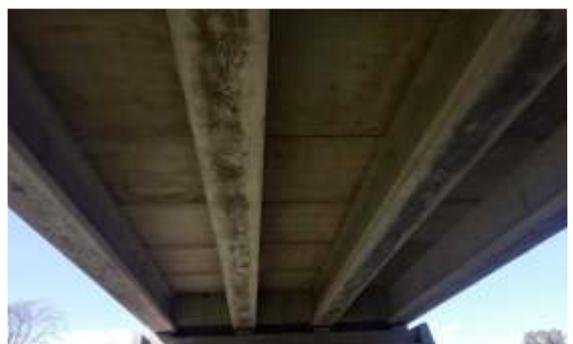
VIGAS LONGITUDINALES: Indicar cantidad de vigas longitudinales que existen por tramo y el material constitutivo.

Estado: Criterios de valoración (Bueno – Regular – Malo) similares a los del tablero.

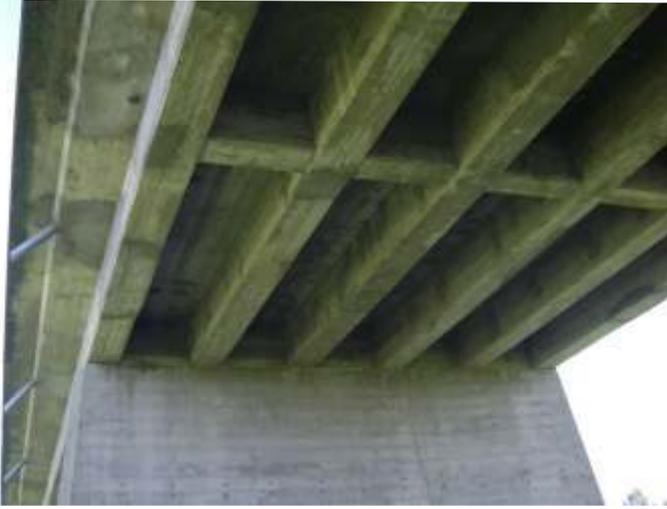
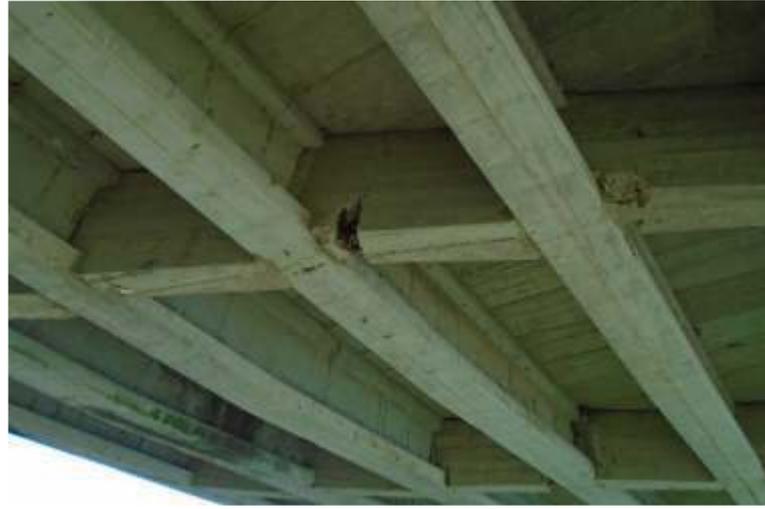
VIGAS TRANSVERSALES: Indicar separación entre vigas transversales en función de la luz L de un tramo y material constitutivo de éstas.

Estado: Criterios de valoración similares a los del tablero y Vigas principales.

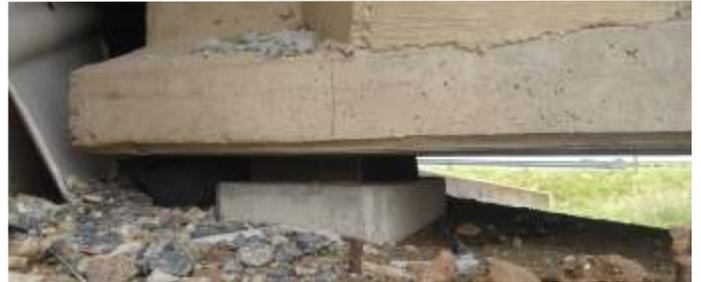
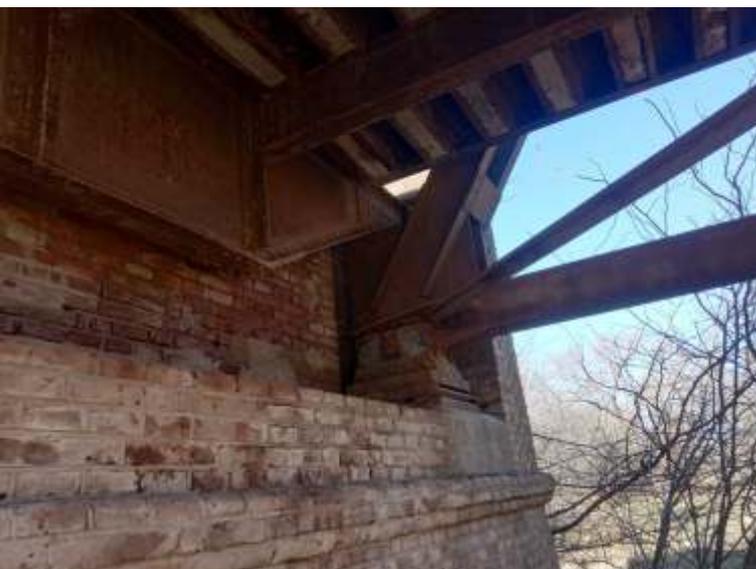
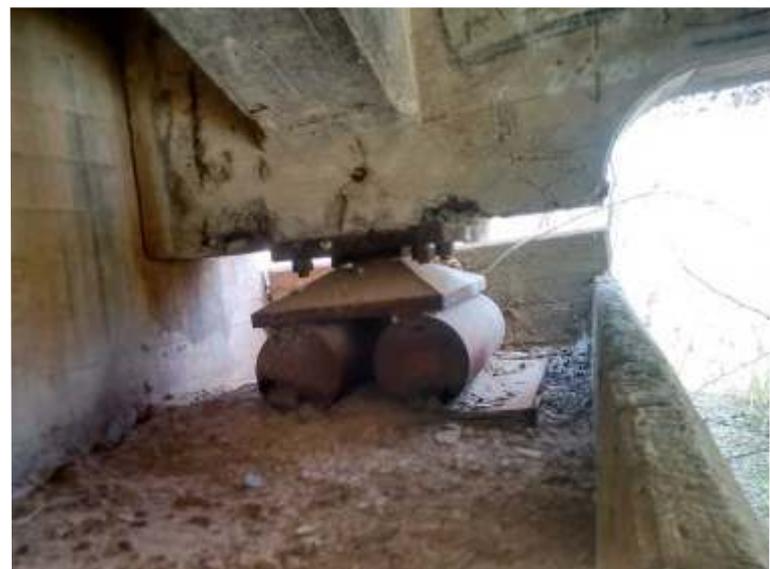
APOYOS: Indicar material constitutivo.

Estado: Bueno: Libres de deformaciones, o desplazamientos horizontales excesivos.

Regular: Levemente deformados o desplazados, apoyos metálicos que no responden a la especie de vínculo original, sin afectar la estabilidad ni la funcionalidad del puente.

Malo: excesivamente deformados, rotos o inexistentes.

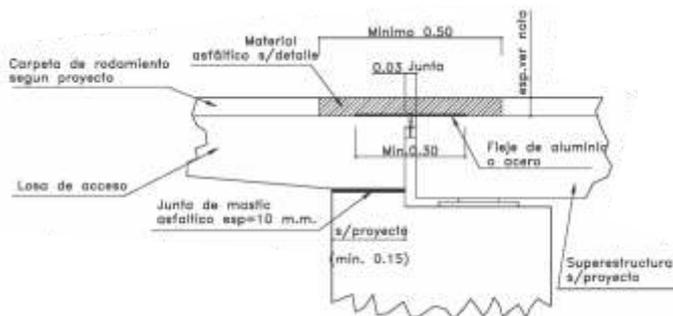
**DETALLE DE JUNTA**

Son las más utilizadas actualmente sobre caminos pavimentados

JUNTA DE DILATACIÓN

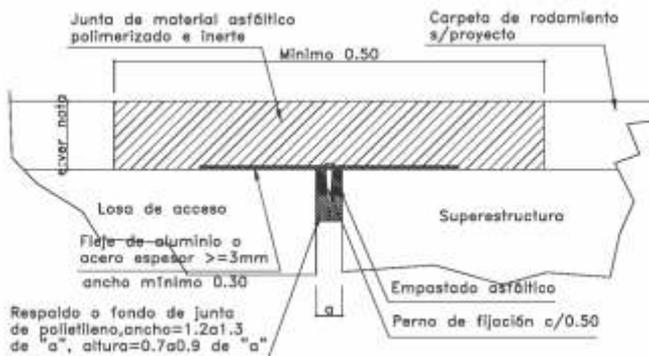
Nota: en puentes de varios tramos la junta de dilatación entre los mismos se construirá análogamente a la indicada en este detalle.

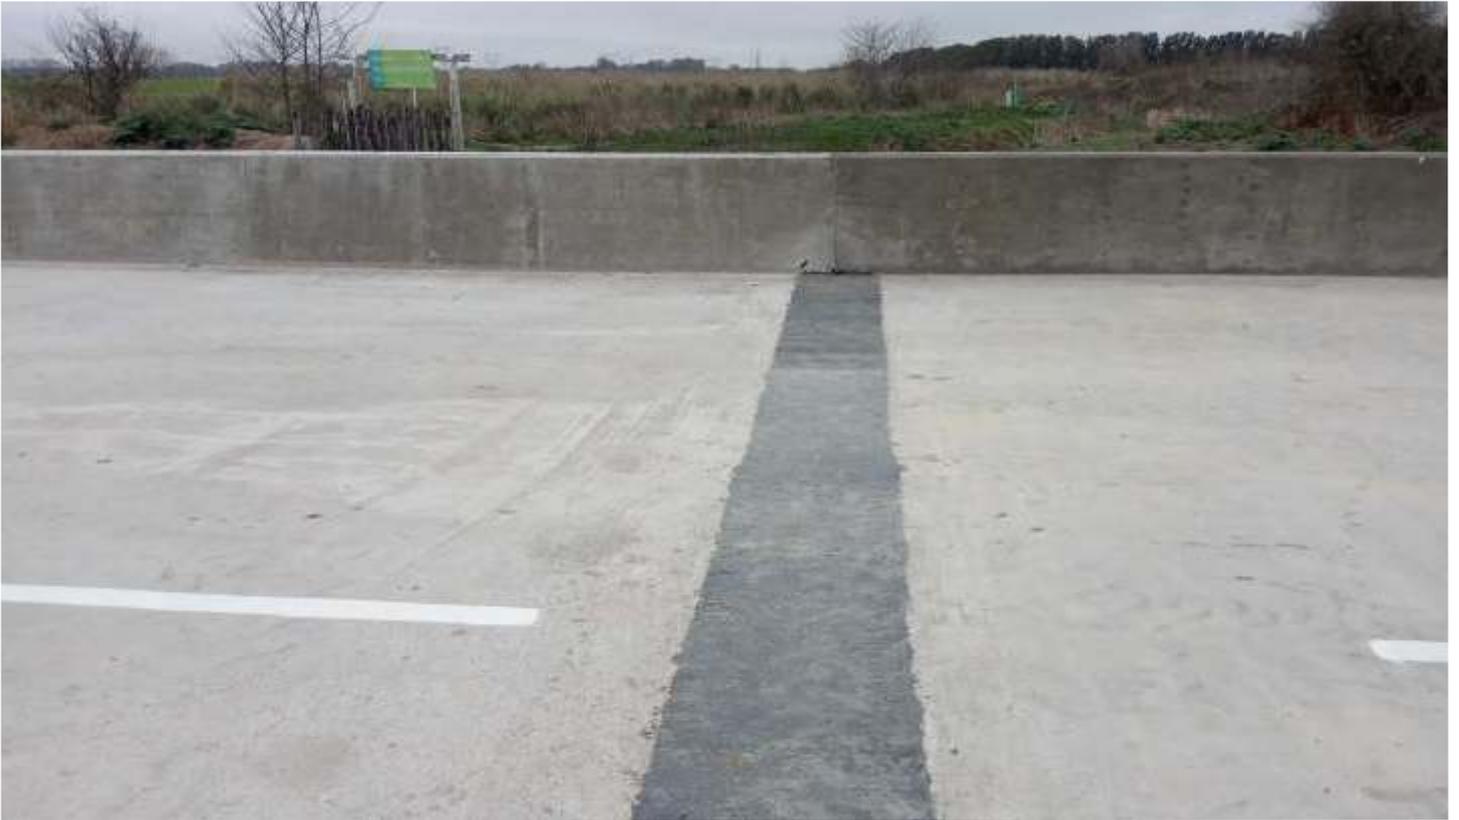
Junta en buen estado

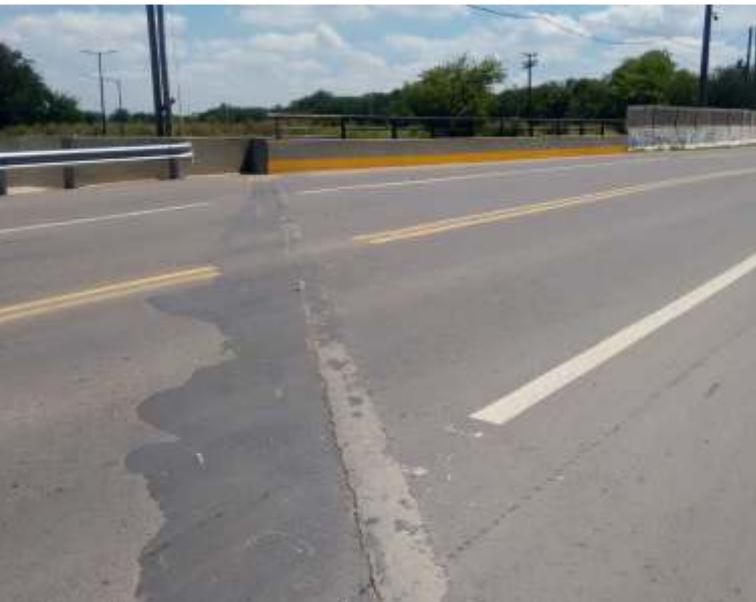
Junta deformada en estado regular

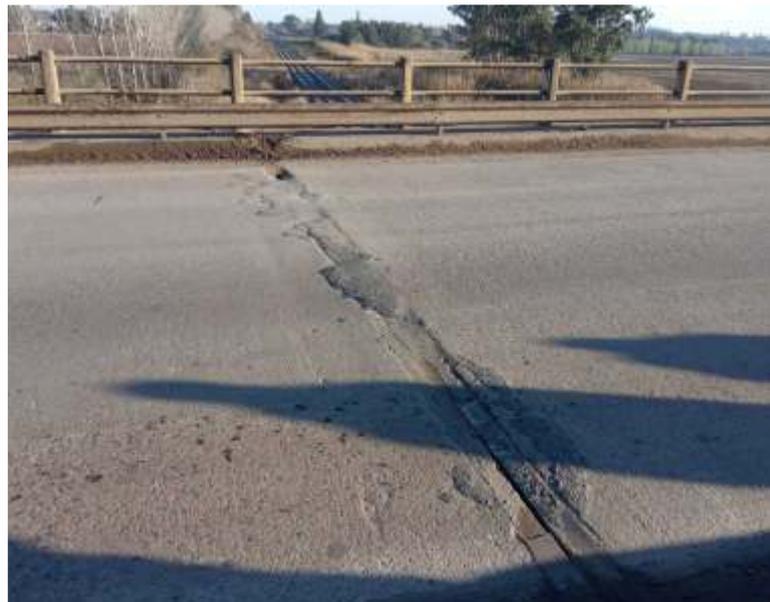
Junta en mal estado

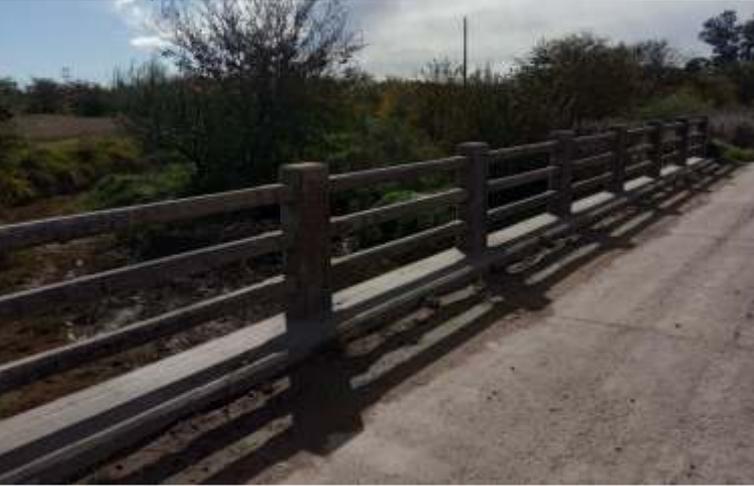
Barandas de hormigón armado

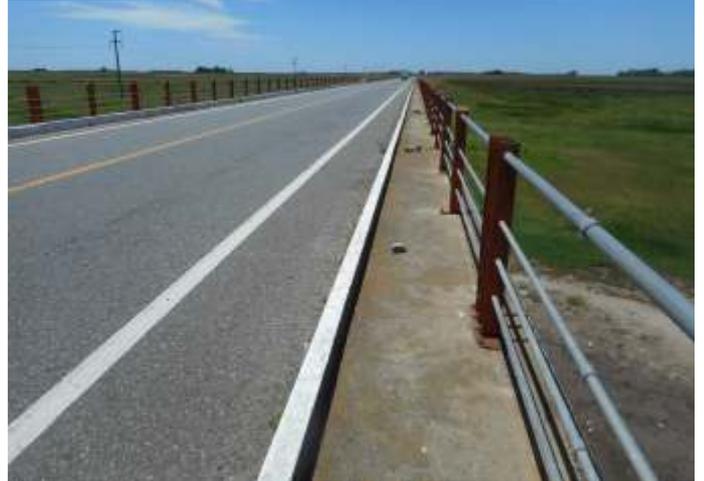
Barandas metálica

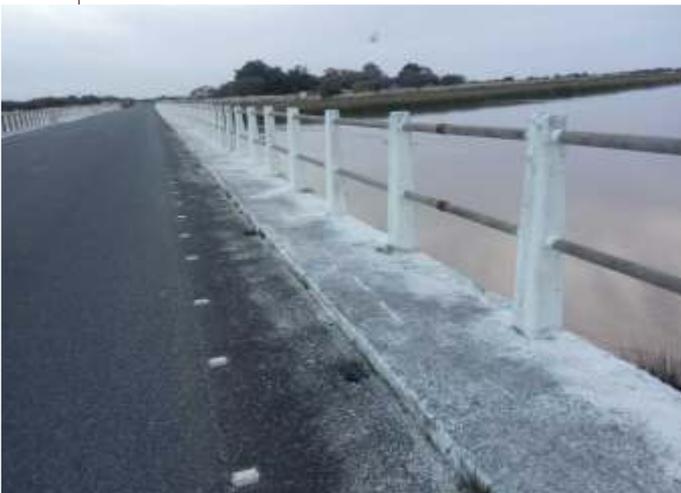
Barandas tipo mixta (hormigón y caño galvanizado)

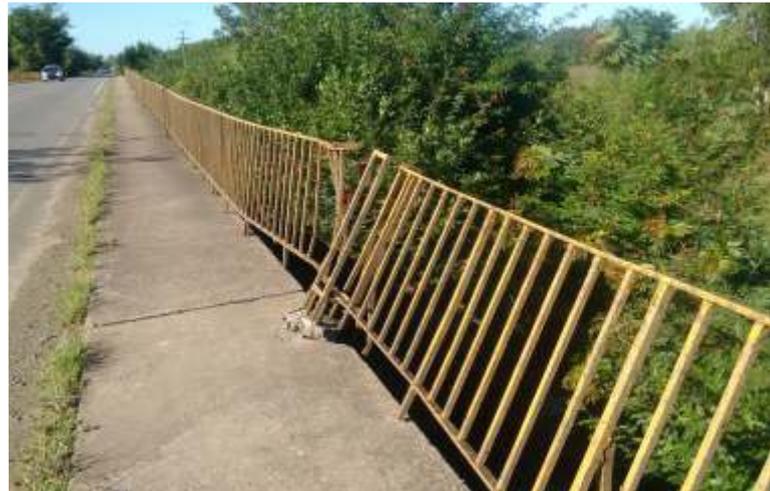
Barandas metálica

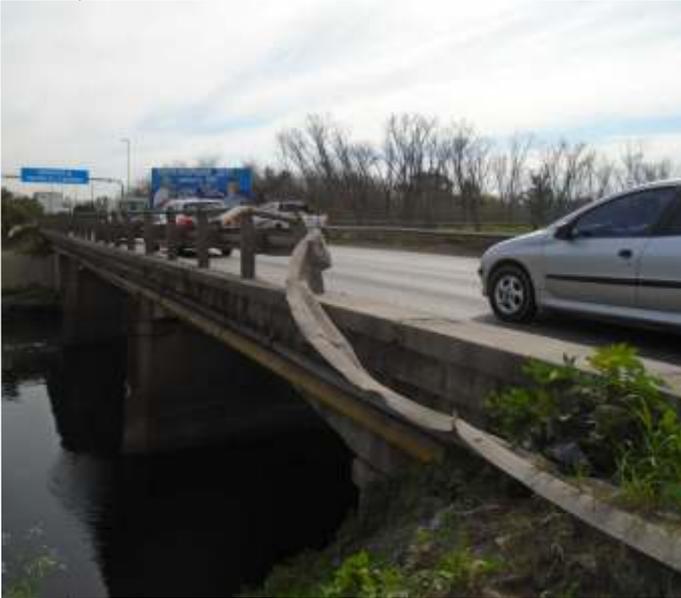
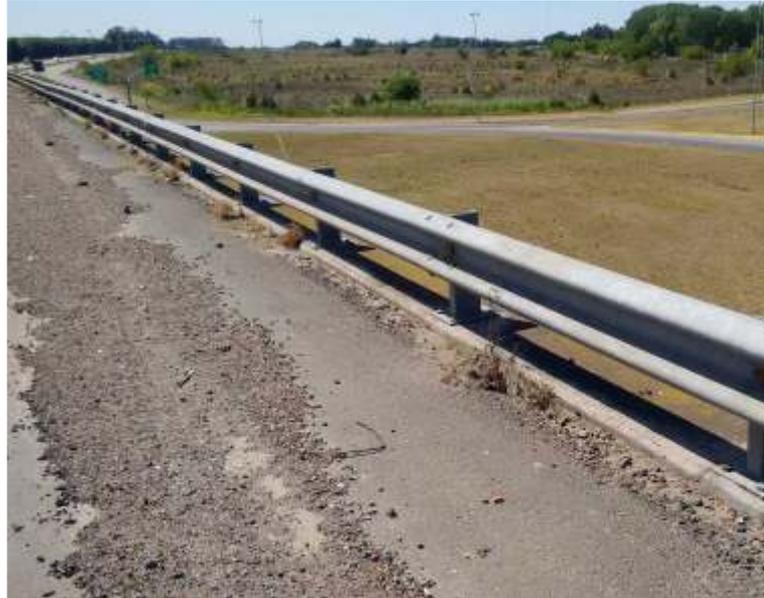
Defensa vehicular metálica

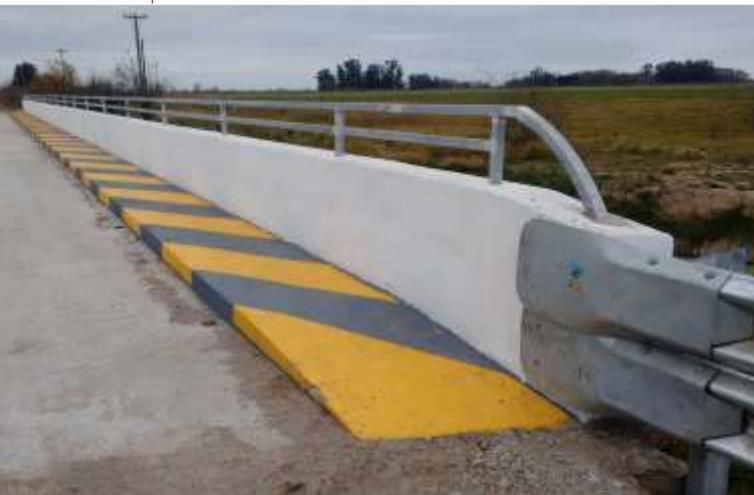
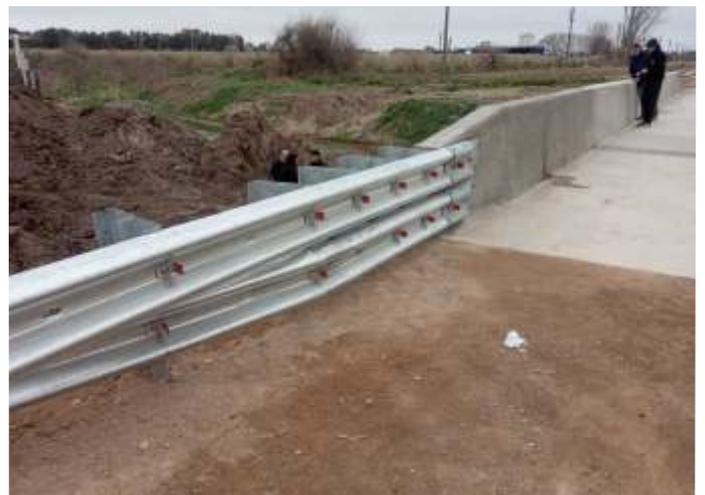
Defensa vehicular H⁰A⁰ con transiciones

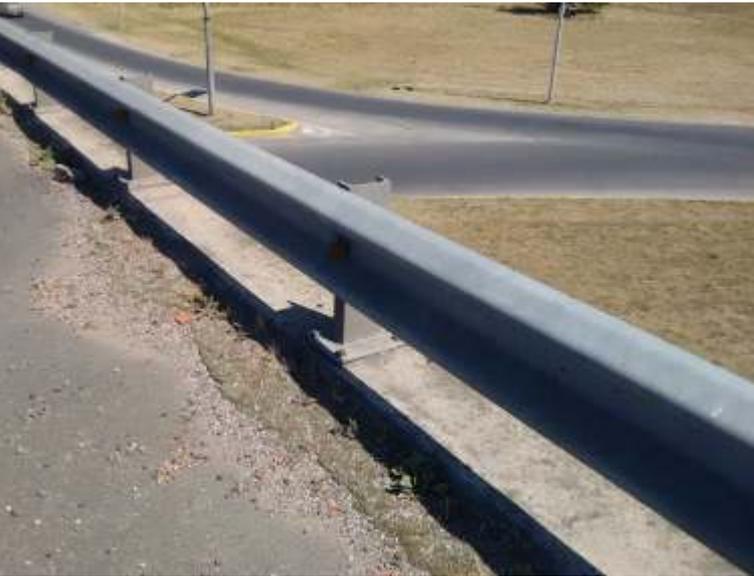
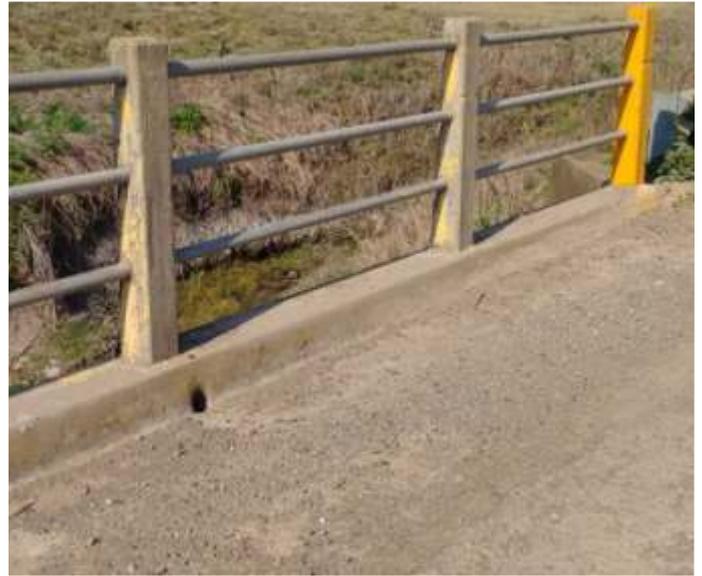
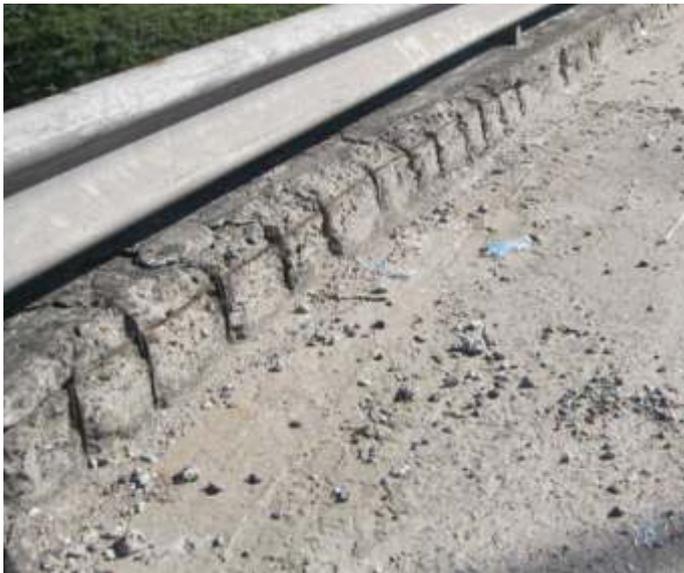
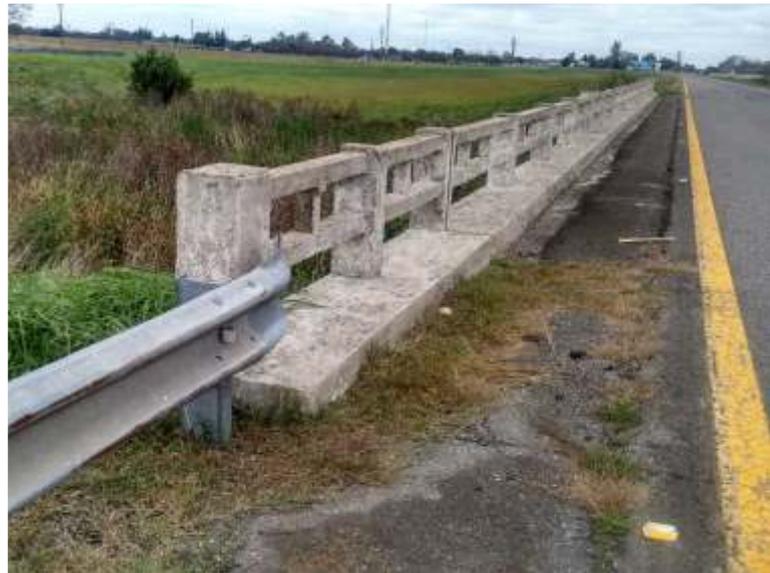
GUARDARRUEDAS: Indicar material constitutivo.

Estado: Bueno: Sin roturas, deformaciones, fisuraciones excesivas, o descascaramientos importantes.

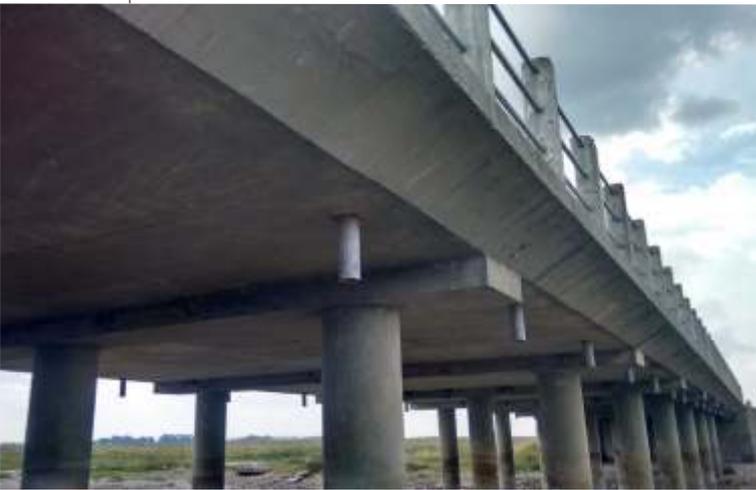
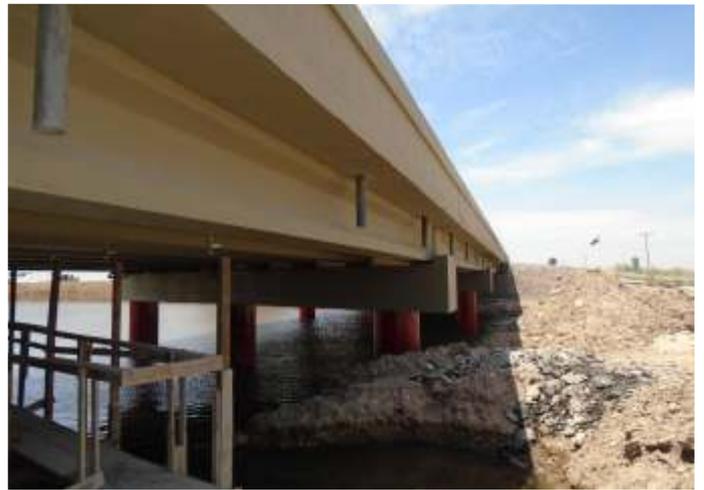
Los **desagües** deben tener saliente inferior, y preferentemente ser caños de hierro galvanizado ϕ min = 100 mm c/4m aprox. (el PVC, por ejemplo, se degrada rápidamente y es vulnerable a actos vandálicos).

Desagües en buen estado

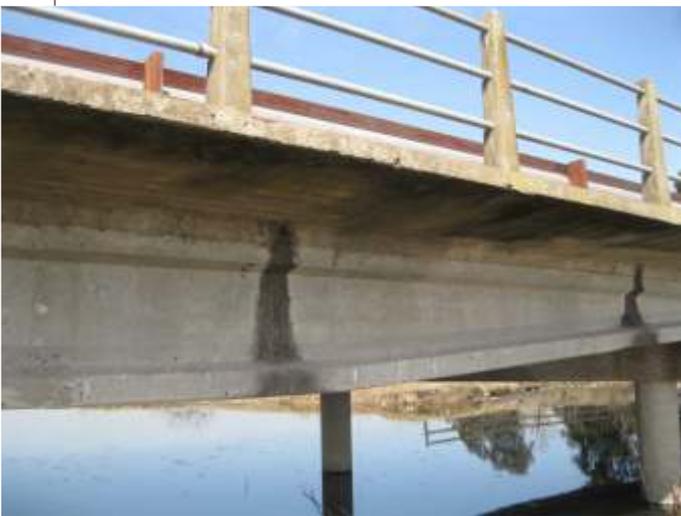
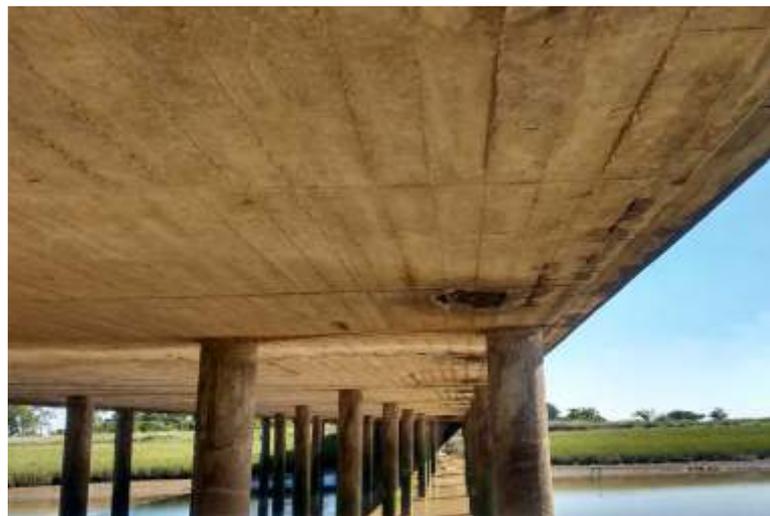
Malo: la separación, el diámetro, el material o la saliente mínima no responde a lo indicado.

Desagües en mal estado

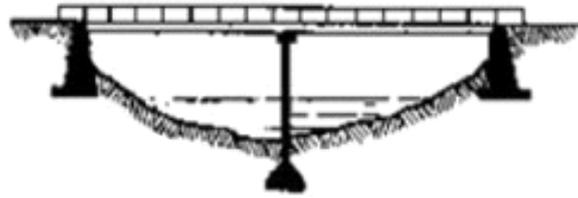
INFRAESTRUCTURA

Sostiene la superestructura

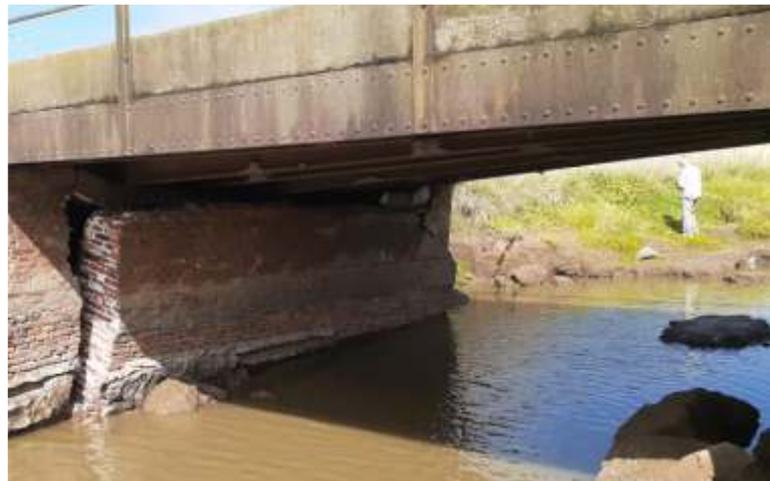
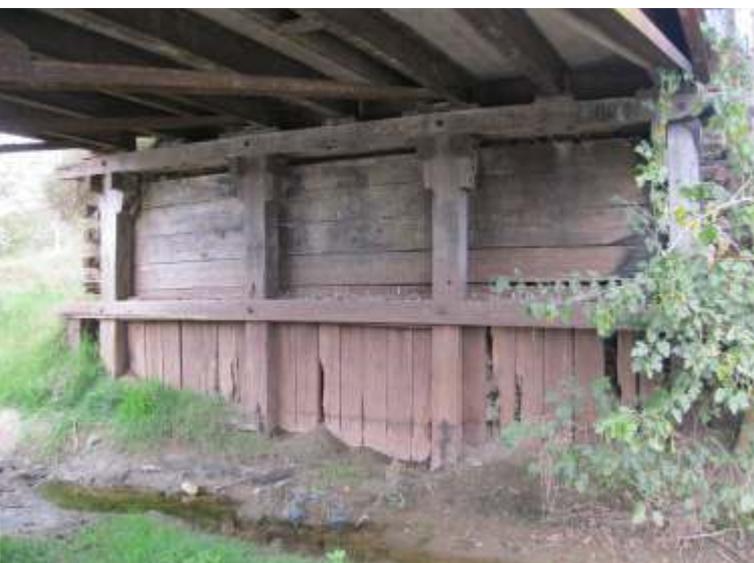
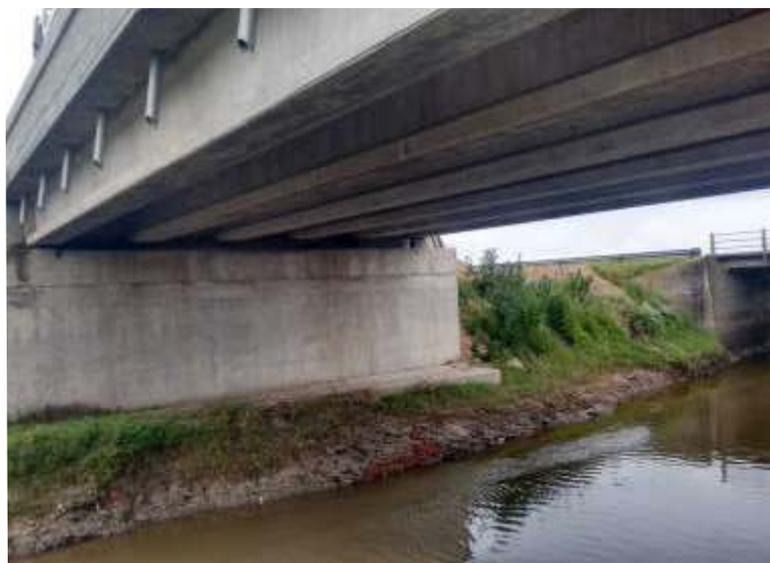
ESTRIBOS: Indicar material constitutivo.

Estado: Bueno: inexistencia de fisuras, grietas o armadura expuesta.

Regular: Se aprecian fisuras de menos de 1 mm y/o ausencia del recubrimiento de la armadura en una superficie menor al 10% del total.

Malo: Se observan fisuras de más de 1 mm atravesando algún elemento estructural, o falta de recubrimiento en una superficie mayor al 10% del total, o bien presenta socavación en fundaciones directas que puedan afectar la estabilidad de la estructura en una crecida importante.

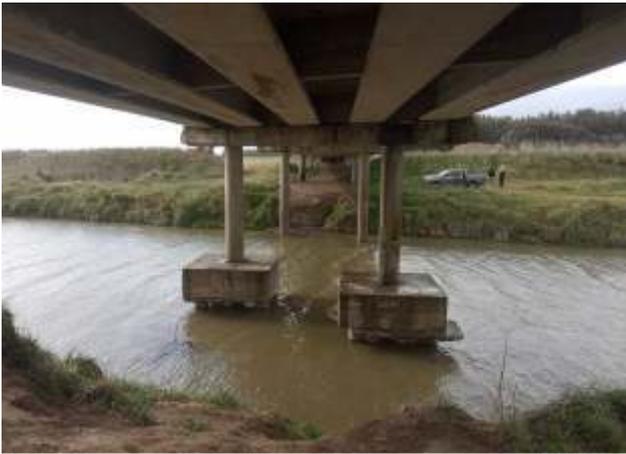
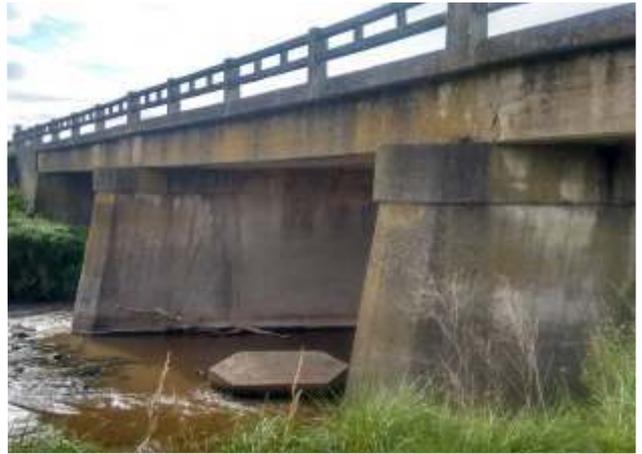
PILARES: Indicar material constitutivo.

Estado: Se define similar al Estribo. Respecto de posibles socavaciones, estas son mas comunes y peligrosas que

en los estribos. Se debe prestar atención a la acumulación de ramas y malezas en el borde aguas arriba, como así también remolinos que puedan formarse en el borde aguas abajo.

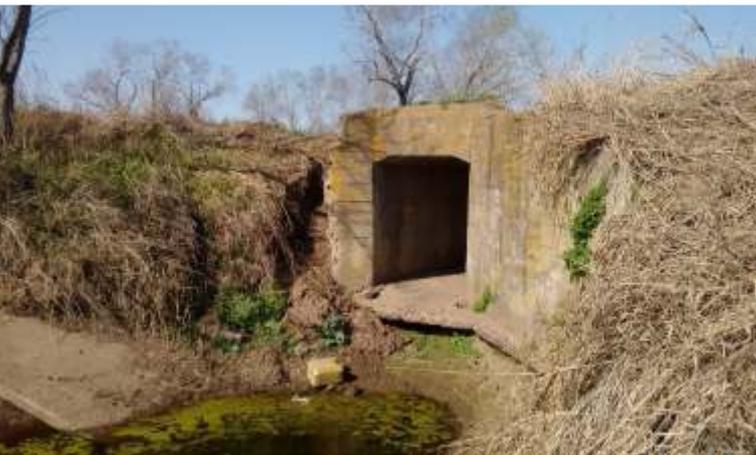
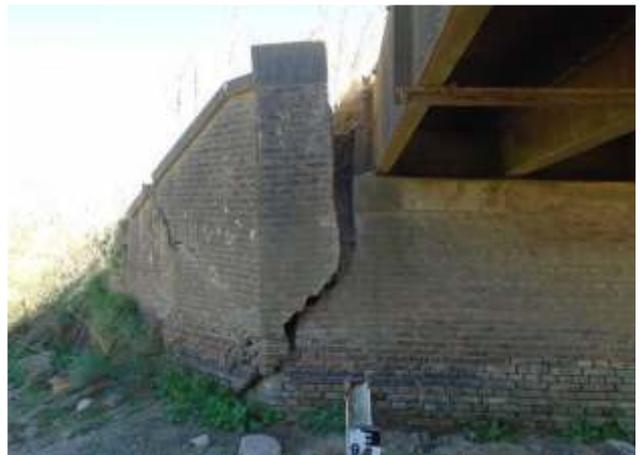
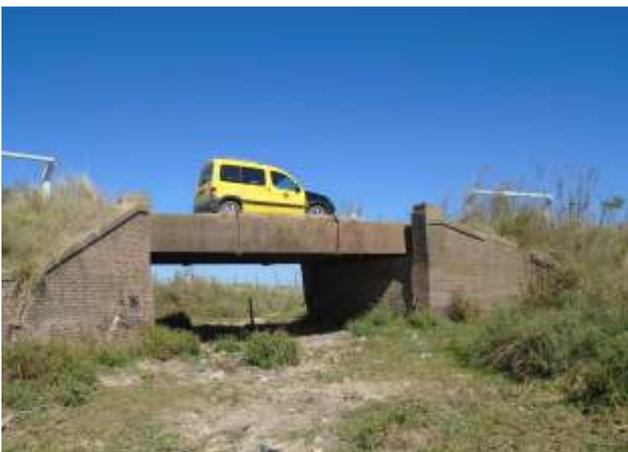
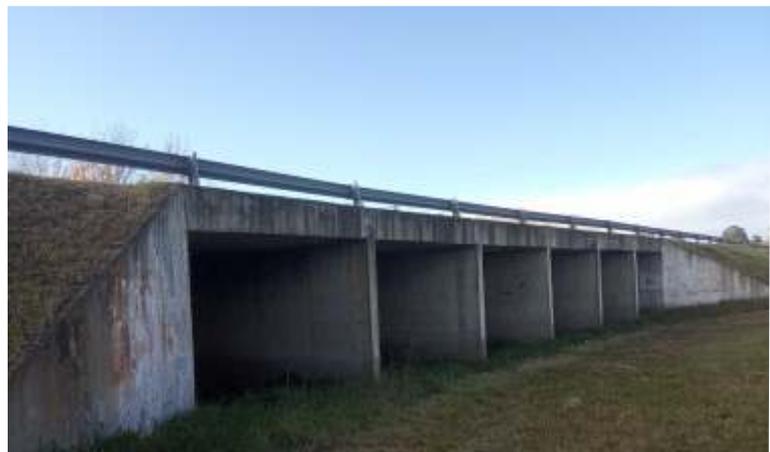
MUROS de VUELTA o ALA: Indicar material constitutivo.

Estado: Se define similar al Estribo. En particular se requiere verificar en los muros de vuelta, que la losa de acceso

no apoye sobre los mismos. Además verificar estado de la junta vertical en muros de vuelta o ala no vinculados monolíticamente al estribo (independientes), por donde puede “escaparse” el suelo del terraplén de acceso.
