INSPECCIÓN de OBRAS DE ARTE y UTILIZACIÓN del SISTEMA de GERENCIAMIENTO de PUENTES

de la Dirección de Vialidad de la Provincia de Buenos Aires

Autores: Arq. Gustavo Bandel / Ing. Diego Javier Cernuschi

Publicación cuatrimestral
técnico-informativa
Período mayo / agosto 2024
R.P.I. en trámite

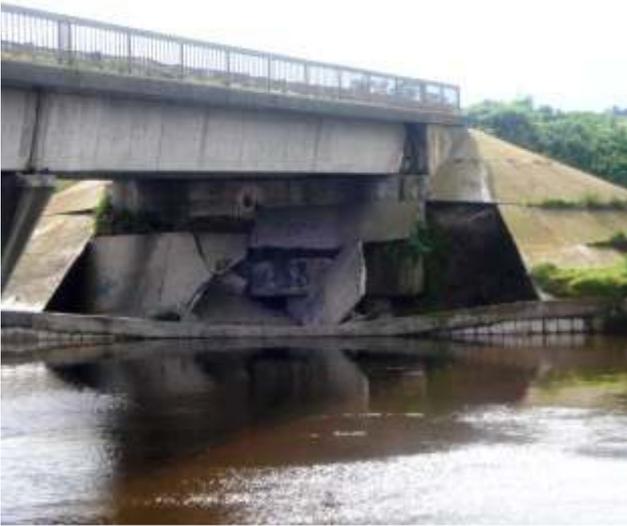
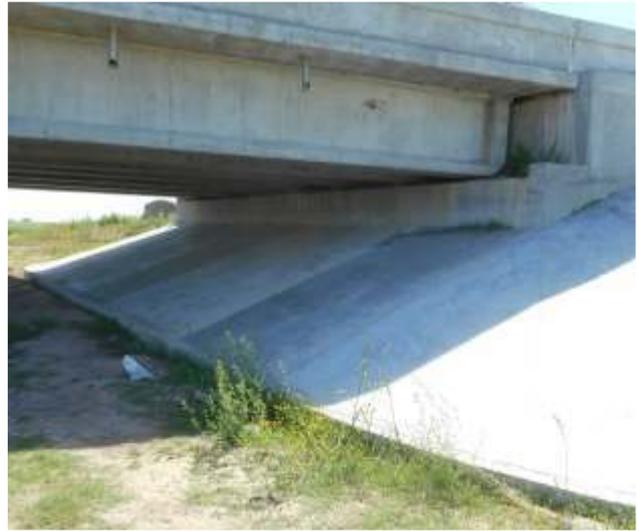
PROTECCIÓN de TALUDES: Indicar material constitutivo. Verificar la existencia de canaleta escalera sobre el talud lateral en los extremos del puente, para evitar la erosión localizada del terraplén.

Estado: Bueno: Los taludes están protegidos. En los laterales puede ser protección vegetal natural, sin existencia de arboles o arbustos. En caso de falso estribo, se debe proteger con material el talud frontal.

Malo: se observan roturas o desprendimientos, con la consecuente evolución del proceso erosivo. Se producen cortes o zanjas en los taludes por escurrimiento del agua superficial de la calzada y losas de acceso del puente por falta o destrucción de canaleta escalera.

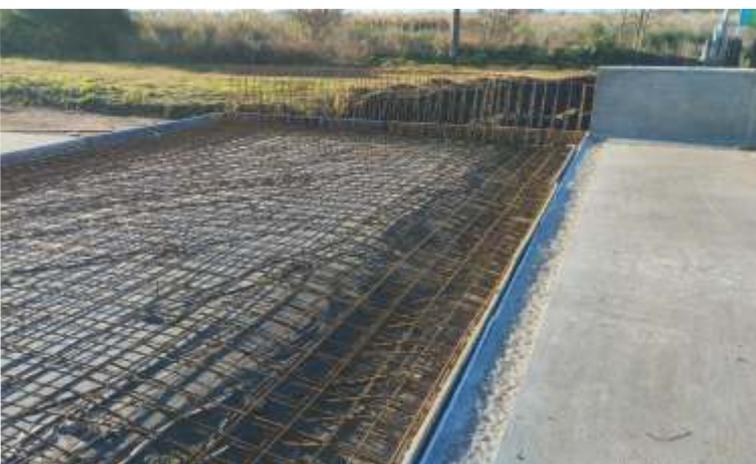
LOSAS de APROXIMACIÓN: Verificar que esté separada del tablero del puente por una junta transversal al mismo. Debe apoyar solo en la pantalla posterior del estribo (rígido) y en el terraplén de acceso (flexible). Establecer largo y ancho de la misma. Estado: Los criterios

Proceso constructivo

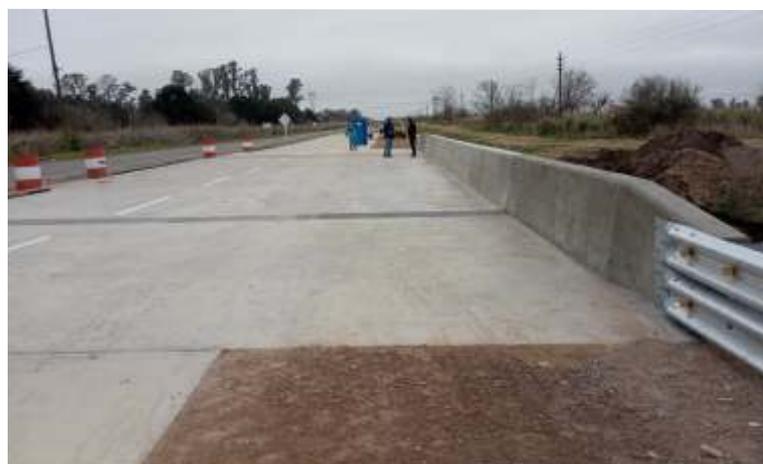
Losa en buen estado

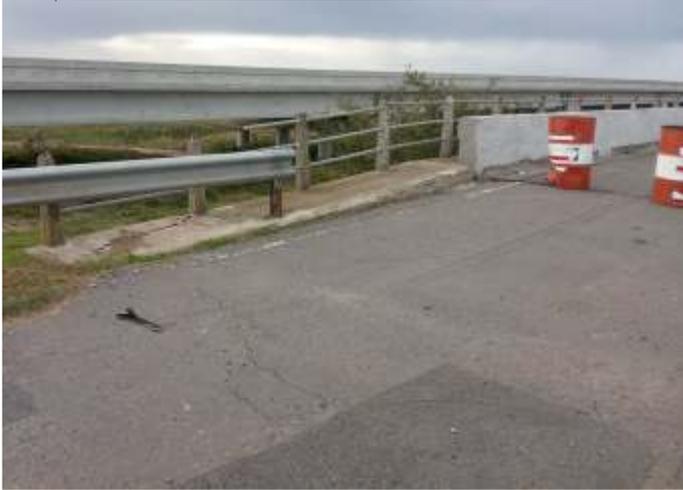
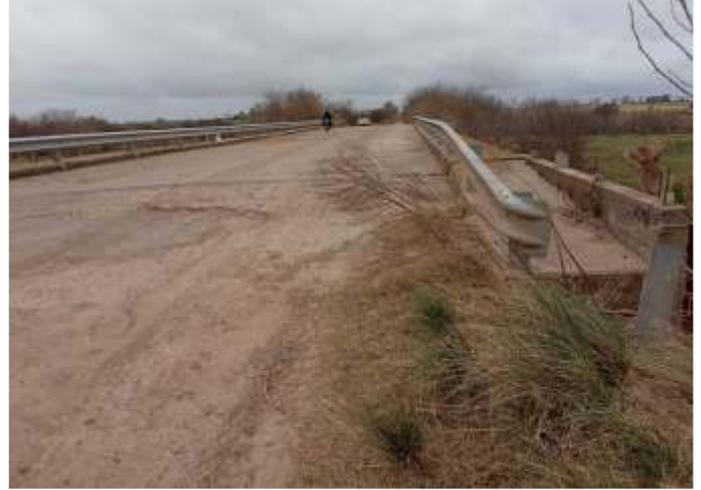
Losas de accesos con descensos (regular / malo)

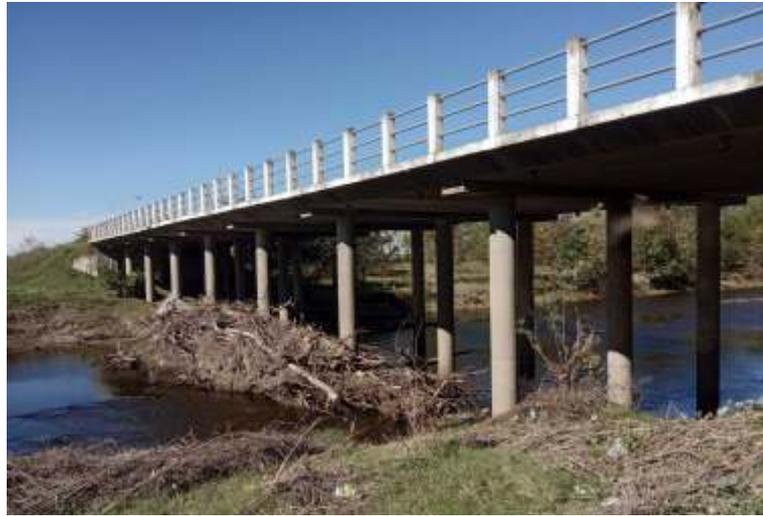
REQUIERE LIMPIEZA de CAUCE: si existiera material que obstaculiza el normal escurrimiento del curso de agua por debajo del puente (suelo, árboles, malezas, basura, objetos depositados por la corriente, restos de construcciones, etc.).

Debe observarse que el curso de agua atraviese el puente en forma rectilínea y en la misma alineación que tienen los estribos y/o pilares. Si ésta difiere de la dirección del curso de agua, indicarlo en observaciones, para una futura rectificación del cauce.

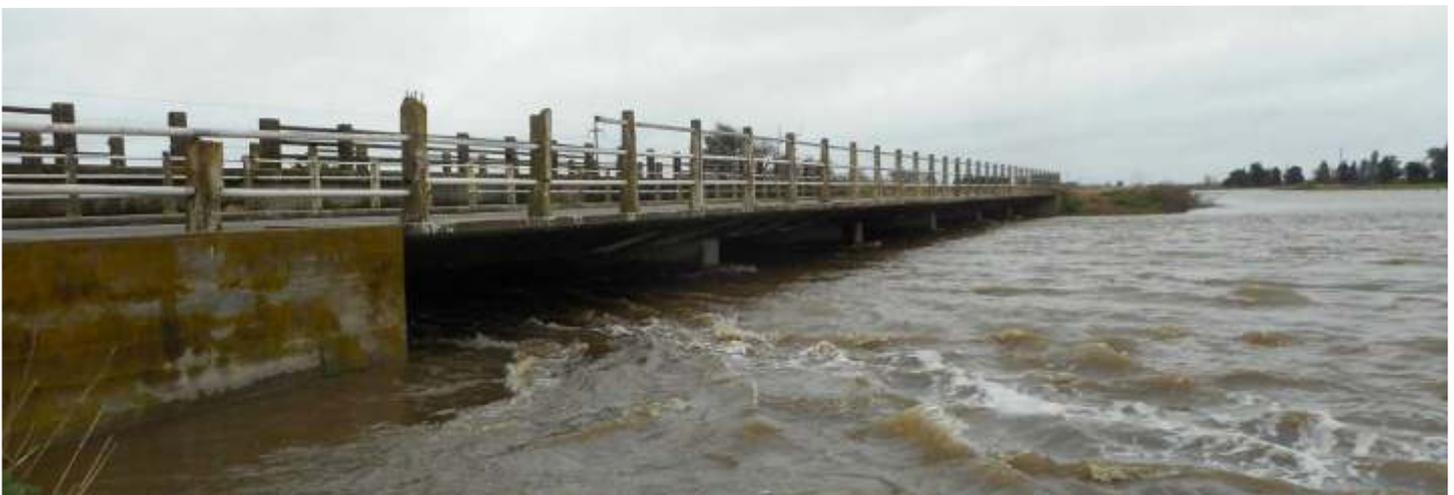
SECCIÓN HIDRÁULICA INSUFICIENTE: Se observa un trabajo a sección llena, formación de remolinos sobre estribos y/o muros de ala. La cota de creciente alcanza el fondo de la superestructura. Si la inspección se realiza ape-

nas pasada la crecida habrá que inspeccionar profundización del cauce y/o erosión de márgenes y terraplén de acceso, depósito de materiales de arrastre, y otras evidencias que no se hayan indicado en la planilla.

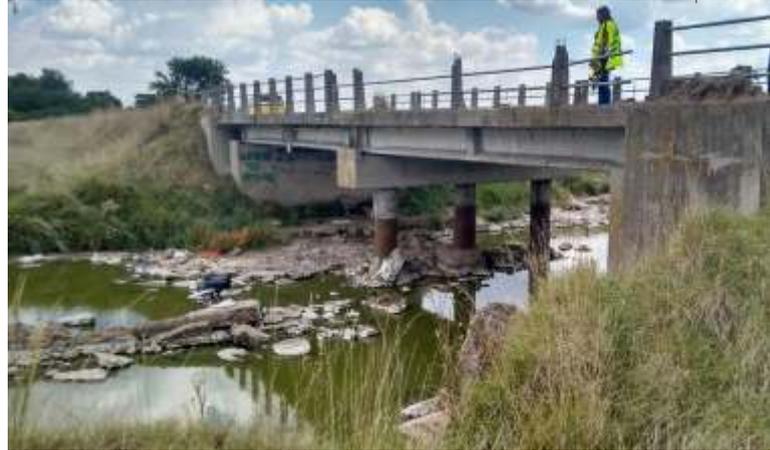
CONDICIONES que DEBE TENER el CAUCE: sección regular, pendiente uniforme, meandros lejos de la obra de arte, libre de obstrucciones (tierra, maleza, árboles, materiales de arrastre), mantenerse limpio. Pueden introducirse pequeñas rectificaciones para mejorar el escurrimiento y alejar la zona más profunda de las pilas y estribos. Al realizar trabajos de limpieza o de canalización, verificar que no se reduzca la tapada de suelo mínima sobre las fundaciones y en caso que ocurra prever la protección de las mismas en forma inmediata.

Limpieza de escombros y basura

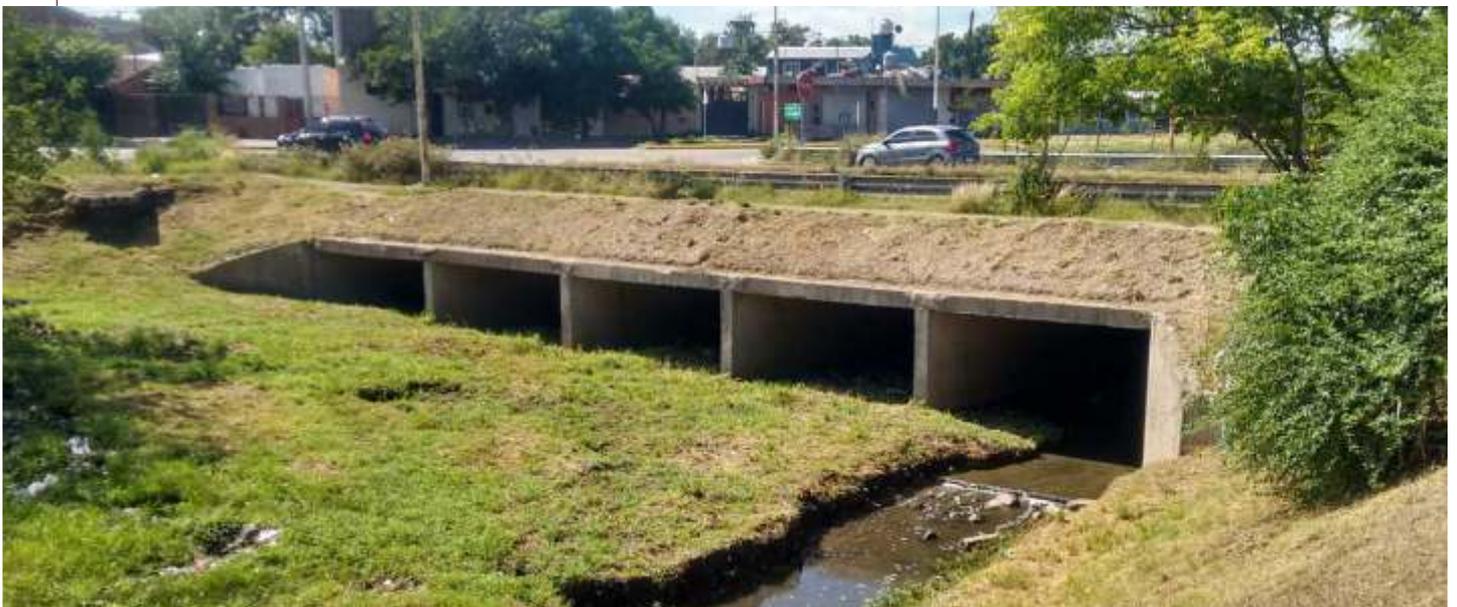
Optimizar el escurrimiento

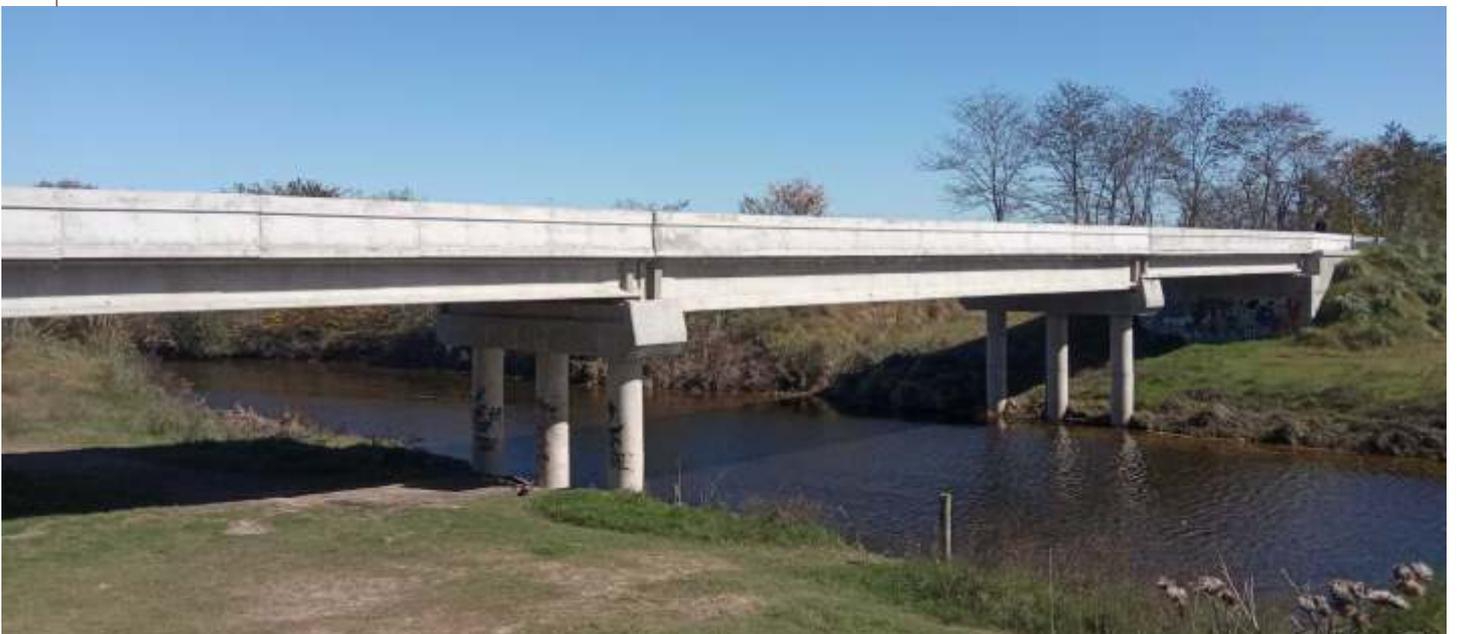
Cauce óptimo

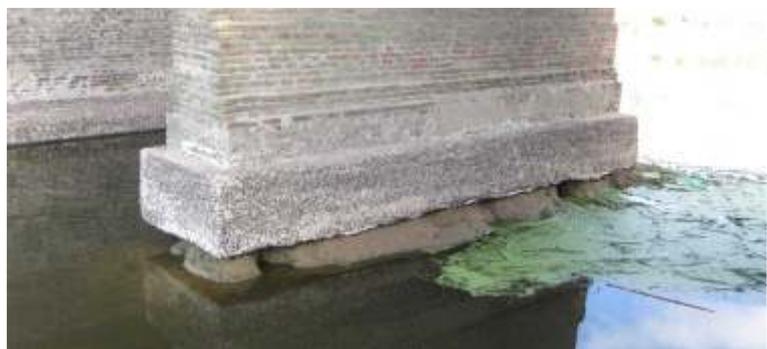
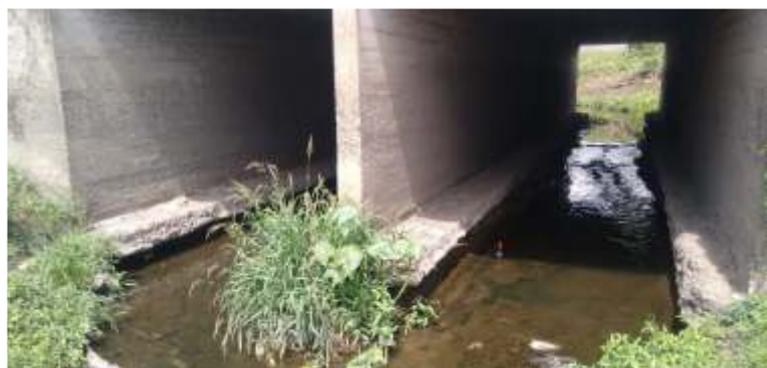
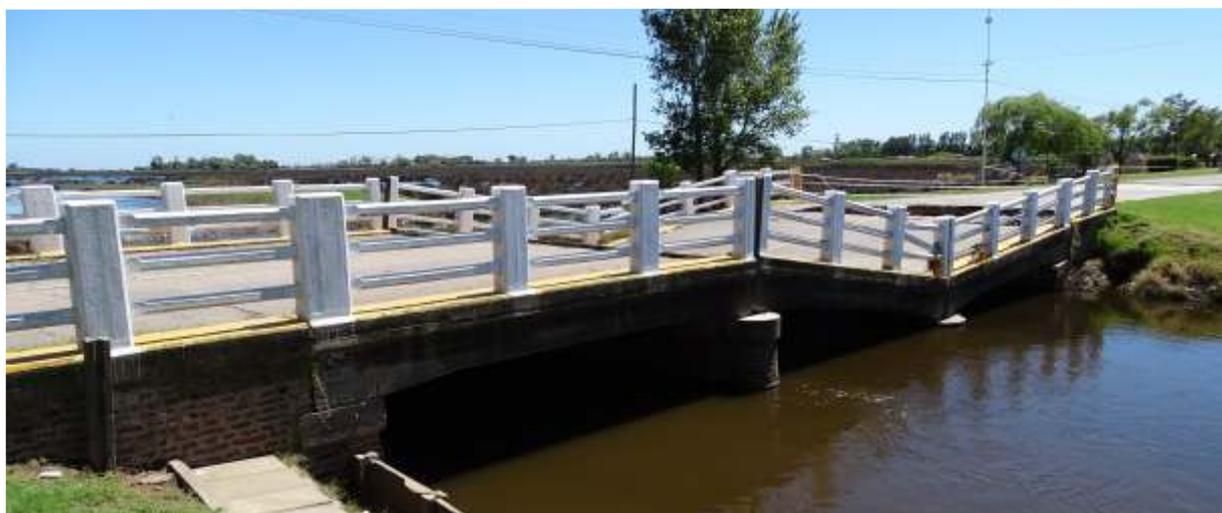
Colapso por socavación. Puente cno. 035-01 A° Piñeyro

Las fundaciones juegan un rol esencial en la vida útil de un puente. Tal es así que el proceso erosivo que provoca el descalce de las fundaciones es la principal causa de colapso de las obras en la Provincia.

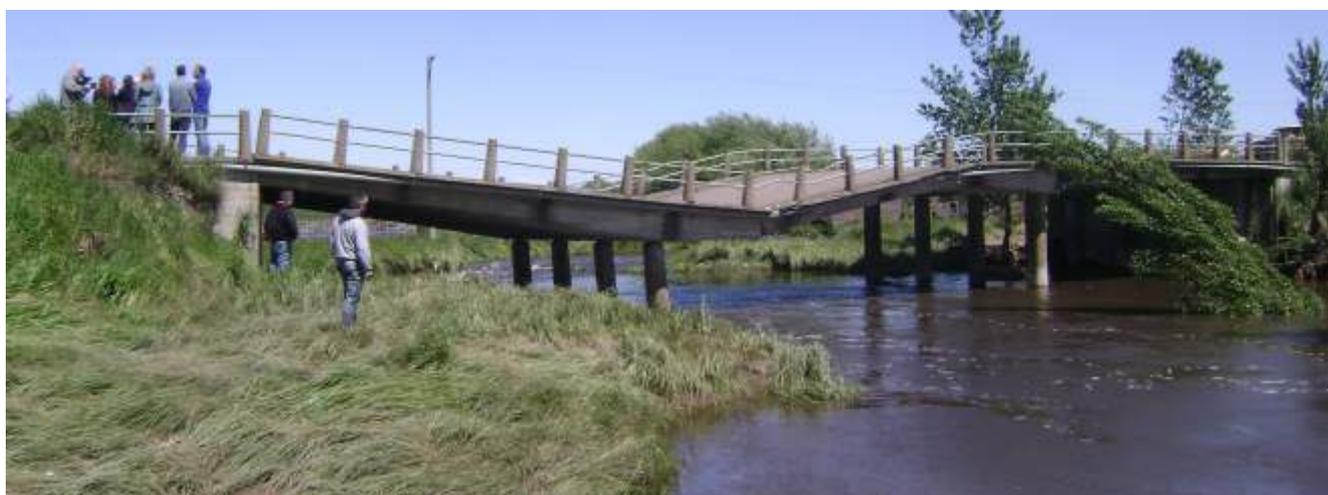
Colapso por socavación. Puente en R.P. 85 s / A° Pillahuincó Chico
